## Pienkoneiden säilytysolosuhteet

## Ilma-alusten säilytysohjeet

# Suosittelvat toimenpiteet ilma-aluksen säilytyksen jälkeisen kunnan varmistamiseksi

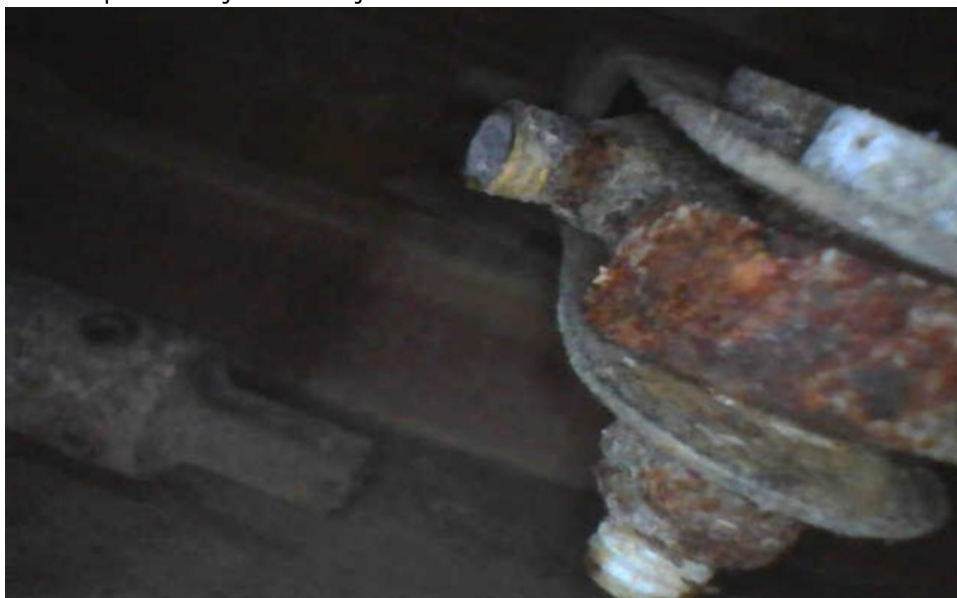
Siiven sisällä olevien ohjainten työntötankojen ja työntötankojen nivelpäiden korroosiosta on raportoitu PIK-20 D purjelentokoneissa. Kyseisiä koneyksilöitä on säilytetty tuulettamattomissa kuljetusperävaunuissa.

Yhdessä tapauksessa tämä on johtanut työntötangon nivelpään katkeamiseen. Osaan kohdistuvat voimat ovat normaalitoiminnassa hyvin pienet, joten mahdollinen syy työntötangon nivelpään katkeamiseen on laakerin jumiutuminen korroosiosta johtuen, josta on aiheutunut taivutusta työntötangon nivelpään kierteen juureen ohjaimia liikuteltaessa.

Työntötangon nivelpään katkeaminen voi johtaa ilma-aluksen hallinnan menetykseen, jos se tapahtuu yhden työntötangon varassa olevassa ohjainlinjassa, kuten korkeusperäsinohjauksen linjassa.

*Kuva 1 Ruostunut ja katkennut työntötangon pää*

1. Tarkasta ilma-aluksen historiatiedot.
  - Jos on syytä epäillä, että ilma-alusta on säilytetty tuulettamattomassa perävaunussa pidempiä aikoja (enemmän kuin joitain viikkoja), tai korroosiota havaitaan, tee kohdan 3 toimenpiteet ennen seuraavaa lentoa.

2. Tarkasta kaikkien ohjainten vapaa liikkuvuus. Jos ohjaimissa on havaittavissa poikkeavaa jäykkyyttä, selvitä syy ja korjaa se ennen seuraavaa lentoa.

3. Toimenpiteet seuraavassa vuositarkastuksessa (ellei ole kohdan 1 mukaisesti jo suoritettu):
  - 3.1 Tarkasta silmämääräisesti rungossa ja siivissä olevat ohjainten työntötangot, työntötangon nivelpäät ja kulmavivut. Käytä endoskooppia, pientä videokameraa tai vastaavaa apuvälinettä vaikeasti luoksepäästävien kohteiden tarkastamiseen.

- 3.2 Tarkasta silmämääräisesti ne ohjainpintojen saranat, joissa on käytetty nivelpäitä.
  - 3.3 Tarkasta silmämääräisesti laskutelineen työntötangot ja nivelpäät.

- 3.4 Tarkasta silmämääräisesti korkeusvakaajan kiinnityskorvakkeet, joissa on käytetty nivelpäitä.
  - 3.5 Jos korroosiota havaitaan, erityisesti nivelpäiden kierteiden juuressa, korjaa vaihtamalla osat käyttökelpoisiin.  
Raportoi löydökset tyyppihyväksynnän haltijalle ja kansalliselle viranomaiselle.

- 3.6 Jos kohdan 3 tarkastuksessa havaitaan merkittävää korroosiota, tarkasta koneen rakenne ja muut järjestelmät korroosion ja hapettumien suhteen.
